# 典型案例第 1 期

## 固定二氧化碳间内布置不符合规定

检验种类：中间检验

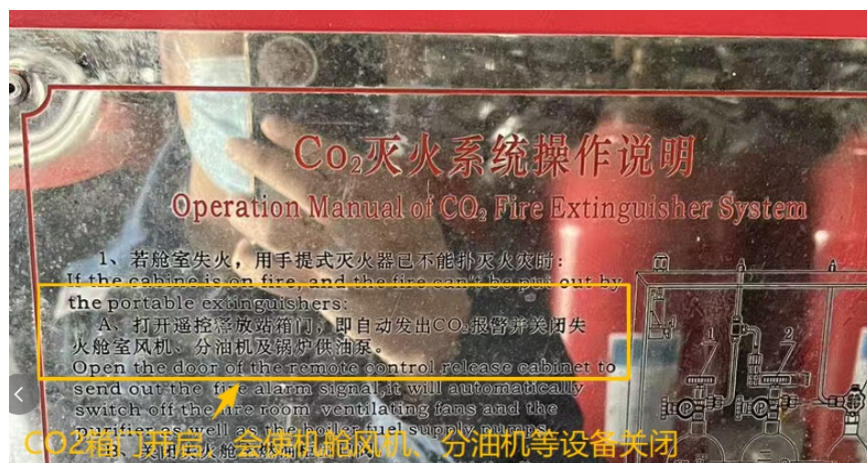
1、检验人员在检查该船固定 CO<sub>2</sub> 灭火系统时，注意到操作说明中注明“打开遥控释放站箱门，即自动发出 CO<sub>2</sub> 报警并关闭失火舱室风机、分油机及锅炉供油泵”。经现场操作，打开控制箱箱门，在触发释放报警的同时，机舱的风机和部分油泵也会停止运转。

1、固定 CO<sub>2</sub> 灭火系统控制箱箱门与机舱的风油切断设置了联锁，一旦打开控制箱箱门，在触发释放报警的同时，机舱的风机和部分油泵也会停止运转。该布置存在一定的风

险：在人员误操作或在大风浪航行中箱门被震松，容易导致船舶因油路切断而失去动力，尤其在狭水道、高流量、通航环境复杂的水域，随时会导致水上交通事故的发生。

该船固定 CO<sub>2</sub> 释放控制箱的设计依据的是船舶行业标准《船用二氧化碳灭火装置》，该标准提到“遥控释放站行程开关应接入二氧化碳释放报警装置与机舱风机、燃油泵等的切断控制系统中”。这与《国内航行海船建造规范（2018）》第 4 篇第 2 章 2.9.3.4 “用于保护机器处所的固定式气体灭火系统的释放前报警和释放不应导致自动切断机舱风机和油泵”的规定相悖。

2023 年 7 月 1 日生效的《国内航行海船建造规范（2023）》，进一步明确了相关要求，其第 4 篇第 2 章 2.9.3.4 规定：“用于保护主推进发动机和主发电机组所在机器处所的固定式灭火系统的设计，应确保除释放灭火介质外的任何工作不应导致自动切断该机器处所风机和油泵，例如消防演习时打开释放箱（柜）门等。”对比 2018 版规范，2023 版条文在禁止行为上强调了“除释放灭火介质外的任何工作不应导致自动切断”，并直接举例“消防演习时打开释放箱（柜）门”。这一修订更加精准地指向了本案所暴露的缺陷类型。结合上述规定，本案中打开释放箱门，不应与机舱的风油切断设置联锁，但在 CO<sub>2</sub> 注入机舱之前须切断机舱的风机、油泵，可在 CO<sub>2</sub> 间或消防控制站设置风油切断按钮作为紧急切断使用。

1、拆除行程开关接入切断机舱风机、油泵的控制线路，重新编制 CO<sub>2</sub> 释放操作程序，并在 CO<sub>2</sub> 间门口旁设置风油切断按钮。

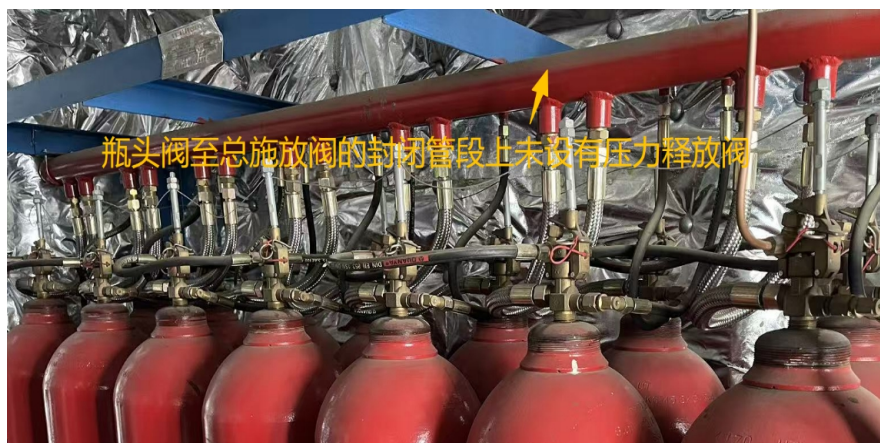
2、该船固定 CO<sub>2</sub> 灭火系统中，在集合管至总施放阀的封闭管段上未设有压力释放阀。

2、若瓶头阀被误开或故障，高压 CO<sub>2</sub> 充入封闭集合管/总管。若未设压力释放阀，管内压力迅速超过管路试验压力，可能破坏释放总管或分配阀箱。这不仅会破坏整个灭火系统，还存在高压 CO<sub>2</sub> 泄放至 CO<sub>2</sub> 间，导致人员窒息伤亡的风险。因此，该船须在集合管至施放阀的封闭管段上设有压力释放阀，将误释放的 CO<sub>2</sub> 引至开敞甲板。

2、在总施放阀前的总管上加装压力释放阀，将阀出口的管路引至 CO<sub>2</sub> 间外的开敞甲板。压力释放阀应持有船用产品证书，瓶头阀至分配阀箱管段应进行液压试验，试验压力至少为 11.8 MPa。
