# 典型案例第 1 期

## 内河客船违规改建加装舱室

### 一、船舶基本资料

### 二、案例概述

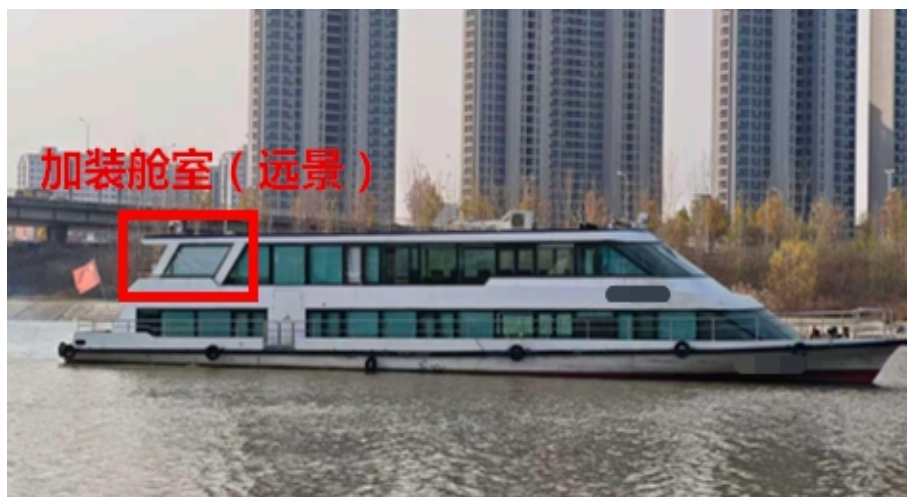
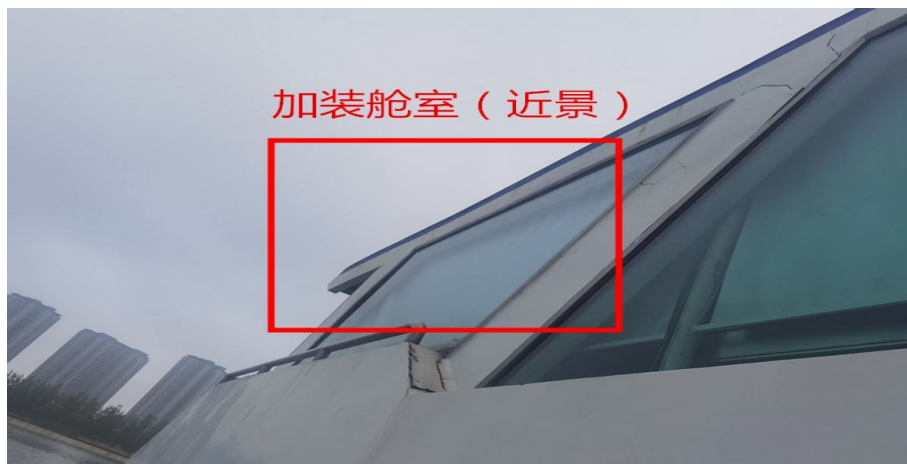
船舶检验机构对某客船开展临时检验。经过现场检验和图纸审查，发现该船舶存在违规改建行为：私自在船艉二层甲板观光区加装舱室一间，尺寸约长 2900mm×宽 5300mm×高 2350mm。这种擅自改动船舶结构的做法，不仅可能破坏船舶的整体结构和安全性能，还存在较大安全隐患。

图 1 在船艏二层甲板观光区加装舱室

上述客船违规加装舱室未经法定检验，船舶实船舱室布置与图纸不符，应严禁杜绝此类改建行为发生。

针对该客船违规改建加装舱室的情况，我们进行了深入的分析。具体来说，船舶艏部加装舱室未由专业船厂施工，焊接工艺

不达标，破坏了船舶原有的结构强度，加装后未做结构加强，不符合规范要求。此外，加装舱室增加船舶自重，升高船舶重心，增大受风面积，船舶稳性与抗风能力显著下降，恶劣天气极易发生横倾、倾覆。

案例中该客船未经法定检验，违规加装舱室破坏船体结构，严重违反内河船舶检验及安全管理相关规定，潜藏较大安全隐患。

责令船方立即拆除违规加装的舱室，恢复船舶原状，确保实船舱室结构、布置与图纸资料保持一致。整改完成并经复查合格后方可恢复运营。

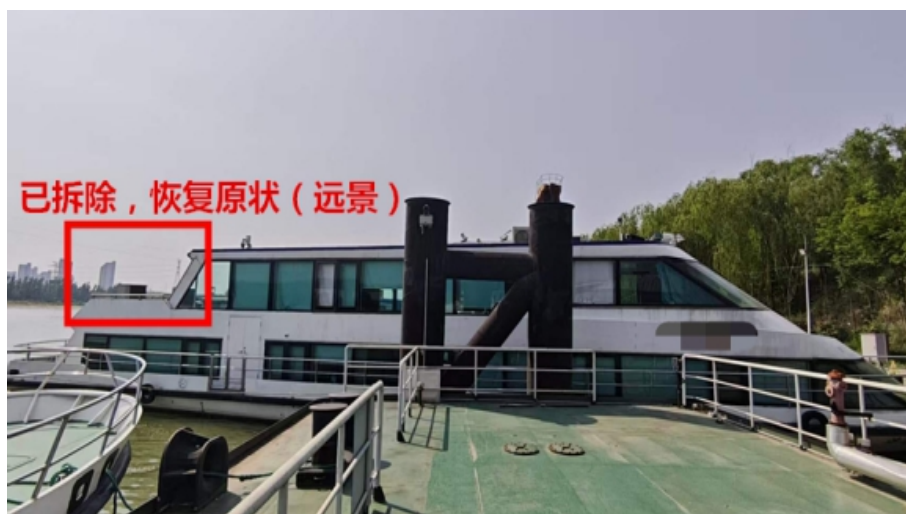
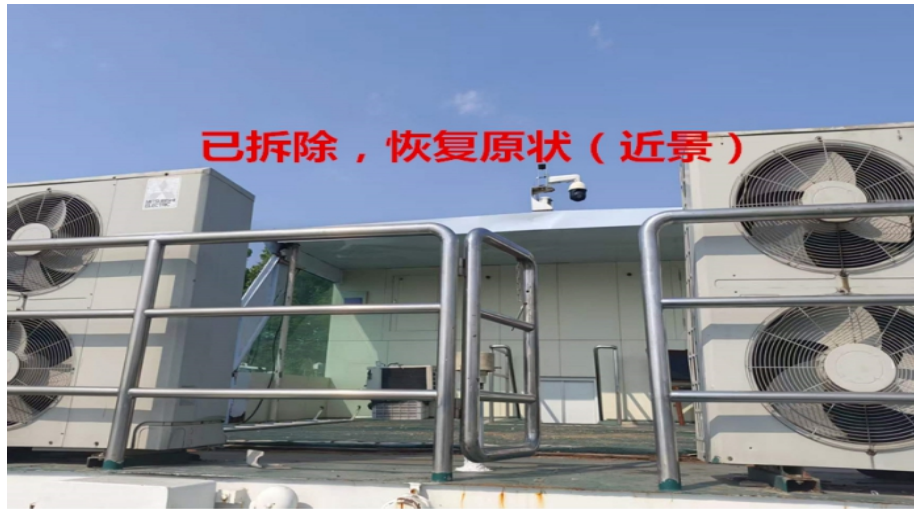
图 2 船方已按照要求恢复船舶原状
